# Full Counter × Hunter, Guardian

## 耐久不具合の原因と対策ご報告

Muthos Homura

2026.7.1

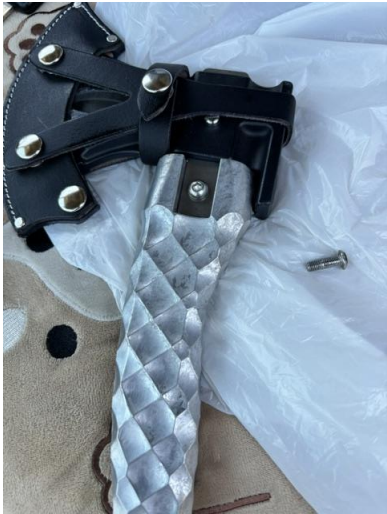
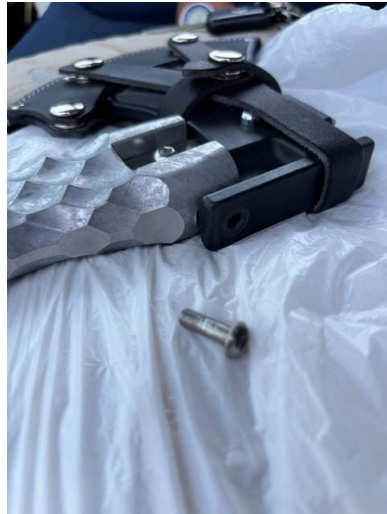
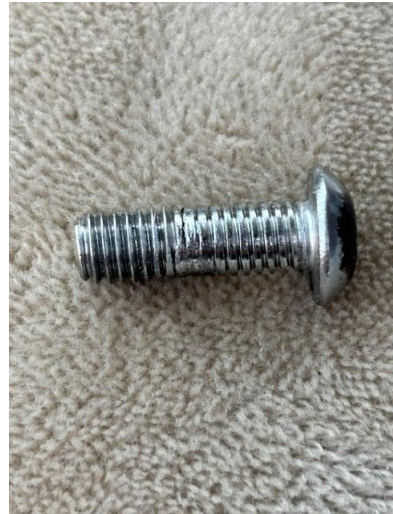
- 1) 後部固定ネジ (SUS304製) が緩む
- 2) 前後方向の固定が不安定となり、そのまま使うとSUSプレートに曲がりが生じる
- 3) 後部固定ネジ (SUS304製) が入らなくなる

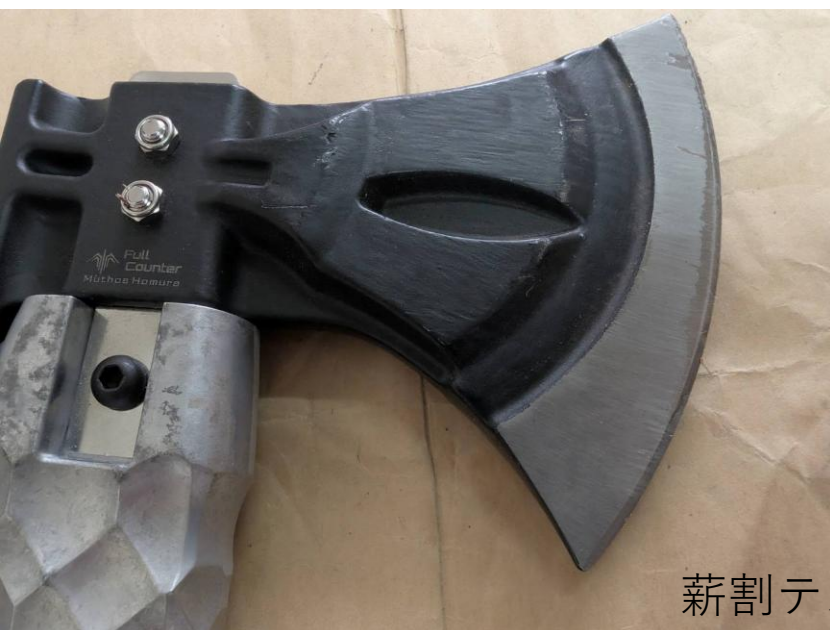
薪割テスト後の状態

非常に硬い薪割であったが、112本耐久おこなったが

- ・後方ネジの緩み無し
- ・固定プレートの変形なし
